MUAYENE VE DENEY RAPORU
TEST REPORT

2	Test Özeti	
Gerçekleştirilen testler (testin adı veya maddesi) Tuzlu Sis Korozyon Deneyi TS EN 60068-2-52' ye göre Şiddet Seviyesi 5	Test Lokasyonu TSE Enerji Teknolojileri Laboratuvarı Ostim Teknik Şefliği 100. Yıl Bulvarı Cevat Dünder Cad. No:1 Ostim - Yenimahalle / ANKARA

Model: WM10-120-HC-450

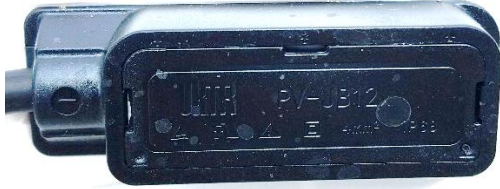
Panelin Etiket Bilgileri

Maximum Power / Maksimum Güç	450 W
Power Selection / Güç Sınıflandırması	0~+5 W
Maximum Power Voltage / Maksimum Güç Gerilimi	35.2 V
Maximum Power Current / Maksimum Güç Akımı	12.79 A
Open-Circuit Voltage / Açık Devre Gerilimi	41.6 V
Short-Circuit Current / Kısa Devre Akımı	13.66 A
Tolerances / Toleranslar (Pmpp, Isc, Voc)	± 3%

Max. System Voltage / Maksimum Sistem Gerilimi	1500 V
Max. Overcurrent Protection Rating (Maksimum Aşırı Akım Koruması)	25 A

PV Module Classification Class II
Dimensions / Ölçüler 1912x1134x35 mm
Weight / Ağırlık 24.2 kg
STC / Standart Test Koşulları E=1000W/m², Tc=25°C, AM=1.5
(According to IEC 60904-3)
Do not disconnect under load
